Informe técnico de operación de la RMCAB

INFORME DE REDISEÑO DE LA RED DE MONITOREO DE CALIDAD DEL AIRE DE BOGOTA

Diciembre 2021

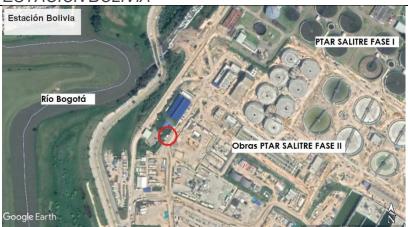
ESTACION BOLIVIA Estación Bolivia

Localidad	Engativá
Dirección	Avenida Calle 80 # 121-
	98
Escala	Vecindario
Tipo de zona	Sub Urbana
Tipo de estación	De fondo

Ubicada a nivel de suelo en predios de la PTAR El Salitre, la cual se encuentra en obras de ampliación. Antes medía solo meteorología, y en 2020 fue renovada y adecuada para monitoreo de contaminantes criterio.

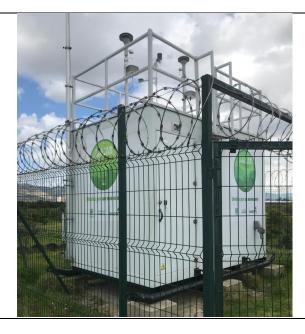
Fuentes de emisión cercanas: Cabe especies de juncos y pastos. No hay fuentes de emisión cercanas. Si bien hay varias vías en los barrios aledaños, la vía más cercana de tráfico considerable es la Avenida Terreros a unos 440 metros de distancia. La Diagonal 73 G Sur se encuentra a 75 metros, la cual es una vía de muy bajo flujo.

Seguridad: La estación cuenta cerramiento en malla y candado, y se encuentra a pocos metros de casa de vigilancia del Humedal. El predio no es abierto al público, no obstante, por su dimensión. en ocasiones ingresan ilegalmente habitantes de calle, entre otros.

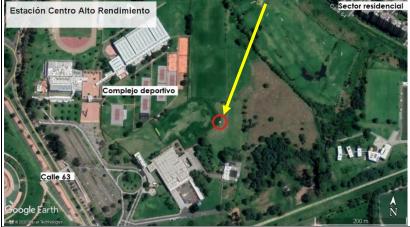
ESTACION CENTRO DE ALTO RENDIMIENTO

Localidad	Barrios Unidos
Dirección	
Escala	Vecindario
Tipo de zona	Urbana
Tipo de estación	De fondo

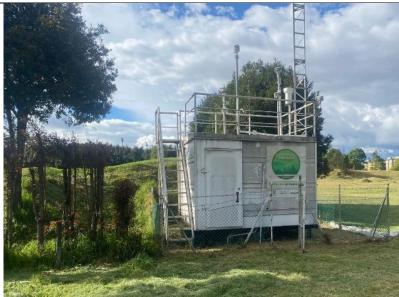
Obstáculos cercanos: Al lado de la estación menos de 5 metros, se Fuentes de emisión cercanas: No hay encuentra una cerca viva de algunos árboles de porte medio, los fuentes de emisión cercanas a la estación. cuales deben podarse periódicamente para evitar interferencia con La calle 63 vía principal más cercana, se los sensores y toma muestras. No hay edificaciones en un radio de encuentra a 350 metros en línea recta. 90 metros de la estación.

Seguridad: El Centro de Alto Rendimiento cuenta con buena seguridad. El personal que ingresa a realizar prácticas deportivas, no ha presentado inconvenientes con la presencia de la estación, ya que la misma, se encuentra en un lugar apartado.

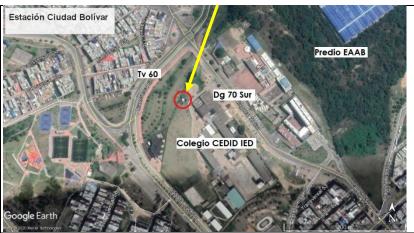
Escala		Vecindario
Tipo de zona		Urbana
TIPO de Zona		Ulbaria
Tipo	40	Residencial
Tipo	ue	Residencial
estación

La estación se encuentra dentro del predio del Colegio CEDID IED de la Secretaría de Educación del Distrito. La estación se instaló en el primer semestre de 2020.

Obstáculos cercanos: La estación se encuentra cerca de árboles que Fuentes de emisión cercanas: En el a medida que crecen es necesario podar periódicamente para evitar sector predomina el uso residencial. interferencia con los sensores y toma muestras, el árbol más cercano Dentro de las instalaciones del Colegio, está a 2,5 metros y con una altura de aproximadamente 5 metros, y a se alza un ducto de salida que está a 25 metros hay otros árboles de una altura mayor. A 14 metros de la unos 30 metros de la estación. Las vías estación, se encuentra parte de la edificación del colegio, con una altura que de aproximadamente 8 metros. De otra parte, a pocos metros de la secundarias, la Tv 60 está a 48 metros v estación, hay una zona de parqueo del Colegio.

circundan Colegio, la Dg 70 a 55 metros.

Servicios públicos: El suministro de energía proviene de la red de Codensa, y se tiene una cuenta activa cuya factura se paga mensualmente. En cuanto a conectividad, la estación cuenta con servicio de internet por fibra óptica.

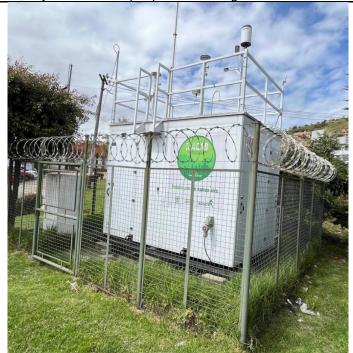
ESTACION COLINA		
	Localidad	Suba

Dirección	Avenida Boyacá No 142
	A-55
Escala	Vecindario
Tipo de zona	Urbana
Tipo de estación	De fondo

La estación se encuentra dentro del complejo administrado por la Escuela de Posgrados de Policía ESPOL, y se caracteriza por tener amplias zonas verdes, y vigilancia estricta.

Obstáculos cercanos: La estación se encuentra cerca de árboles Fuentes de emisión cercanas: En el que a medida que crecen es necesario podar periódicamente para sector predomina el uso institucional evitar interferencia con los sensores y toma muestras. Hay 2 árboles residencial y no hay fuentes de emisión que se encuentran a 5,5 metros de distancia, estos tienen una altura cercanas. La Avenida Boyacá que es una considerable. Otros árboles, se encuentran a más de 10 metros. En vía principal y de alto tráfico, se encuentra cuanto a edificaciones, la más cercana es un colegio en predio vecino, a 340 metros de distancia. a 37 metros de distancia, sin embargo, la altura es inferior a 6 metros. A 115 metros hay unas torres de apartamentos de aproximadamente 25 metros de altura.

Seguridad: La estación cuenta con cerramiento en malla y candado, así mismo, en los predios de la Policía Nacional la vigilancia y seguridad son estrictas.

Servicios públicos: El suministro de energía proviene de la red interna de la Escuela, y se está en proceso de formalizar el pago mediante cuenta de cobro a la SDA por parte de la Policía. En cuanto a conectividad, la estación cuenta con servicio de internet por fibra óptica.

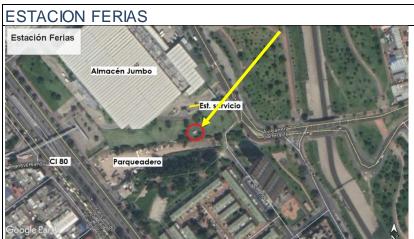
Localidad	Engativá
Dirección	Avenida Calle 80 # 69Q-
	50
Escala	Vecindario
Tipo de zona	Urbana
Tipo de estación	De tráfico

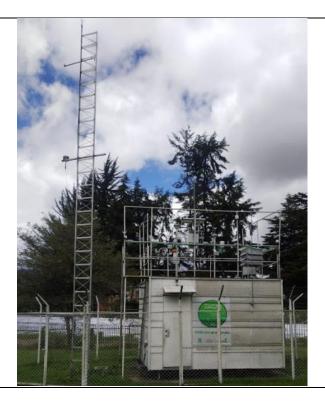
Fuentes de emisión cercanas: Es de servicio. La Avenida calle 80 que es una vía principal, se encuentra a 145 metros de distancia. Y la Carrera 70 está a 63 metros.

Seguridad: La estación cuenta con cerramiento en malla y candado, el predio de Jumbo cuenta con seguridad privada, y la entrada es libre al público, sin embargo, el sitio donde se encuentra la estación, no es frecuentado por los clientes del almacén.

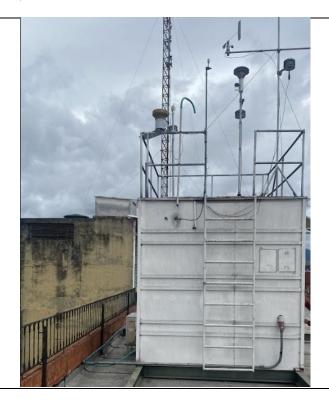
Obstáculos cercanos: La estación se encuentra en una zona Fuentes de emisión cercanos: densamente construida, donde la altura de edificaciones varía entre 2 estación se encuentra a 95 metros de la y 4 pisos, no obstante, al estar ubicada en una azotea en un edificio Calle 22 y a 320 metros de la Carrera 100, de los más altos del sector no presenta obstáculos cercanos, el que son las principales vías en la zona. edificio más alto se encuentra a 170 metros, el tema a revisar es la En la azotea cerca a la estación, se altura como tal, en la que se ubica la estación, ya que los toma encuentra un ducto de salida de un muestras estarían a aproximadamente a 17 metros de altura generador eléctrico. Recientemente se está construyendo un edificio a pocos metros de la estación, se desconoce la altura final.

Seguridad: La estación se encuentra aislada en la azotea del edificio de la USS embargo, Boston, sin tiene no cerramiento. El edificio cuenta con vigilancia privada, y se tiene prohibido el paso de personal no autorizado al área de la estación.

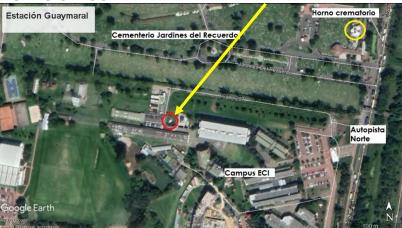
ESTACION GUAYMARAL

Obstáculos cercanos: La estación se encuentra en un área al costado norte del predio, en donde hay presencia de unos pocos costado oriental de la estación, hay un árboles, en especial hay un árbol contiguo a 3 metros de la estación, área de prácticas donde utilizan materiales el cual ha alcanzado una altura por encima de la estación y debe de construcción, y podría resuspenderse controlarse bien sea mediante poda o tala. La edificación más cercana material particulado. A unos 12 metros de se encuentra a 12 metros de distancia, e históricamente había sido|la estación, se encuentra un parqueadero de una planta, con una altura aproximada de 4 metros, no obstante, de vehículos livianos. en 2020 se inició un proceso de demolición para construir una nueva A 305 metros en sentido nororiental se edificación la cual tiene una altura de hasta 9 metros. Hacia el oriente encuentra de la estación, se encuentra un edificio de aulas en 3 niveles, el cual crematorio del cementerio Jardines del alcanza aproximadamente 10 metros de altura.

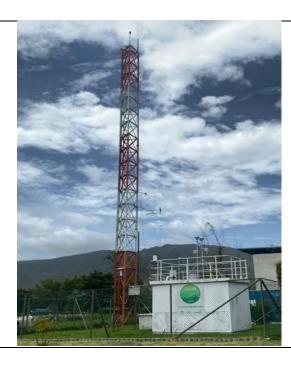
Localidad	Suba
Dirección	Carrera 104 No. 20C -
	31
Escala	Vecindario
Tipo de zona	Sub Urbana
Tipo de estación	De fondo

La estación se encuentra dentro del Campus Universitario de la Escuela Colombiana de Ingeniería "Julio Garavito", institución que actualmente tiene contrato para arrendar a la SDA el espacio para la estación. El entorno se caracteriza por áreas verdes y pocas edificaciones, en un sector institucional y de servicios.

Fuentes de emisión cercanos:

la chimenea del horno Recuerdo.

La Autopista Norte, uno de los principales ejes viales de la ciudad, está a 290 metros.

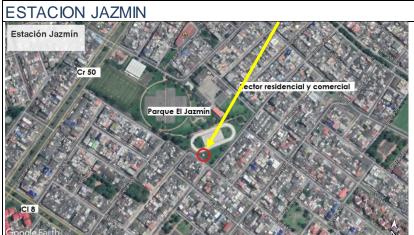
Localidad	Puente Aranda	
Dirección	Calle 1 G # 41 A 39	
Escala	Vecindario	
Tipo de zona	Urbana	
Tipo de estación	Residencial

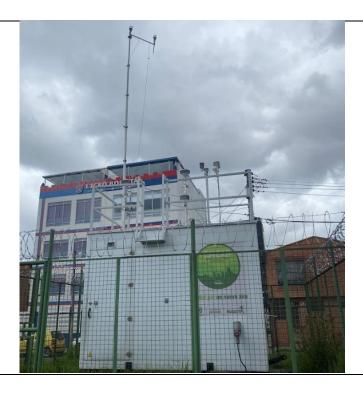
tiene la Calle 8 sur a 260 metros, y la Carrera 50 a 290 metros.

Seguridad: La estación tiene cerramiento en malla y candado. Adicionalmente el parque el Jazmín tiene cerramiento y servicio de vigilancia privada y cámaras.

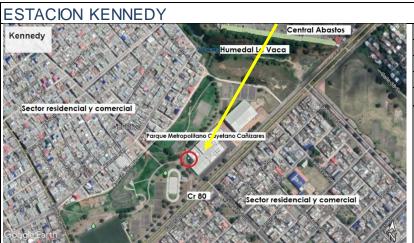
Localidad	Kennedy
Dirección	Carrera 80 # 40-55 sur
Escala	Vecindario
Tipo de zona	Urbana
Tipo de estación	De tráfico

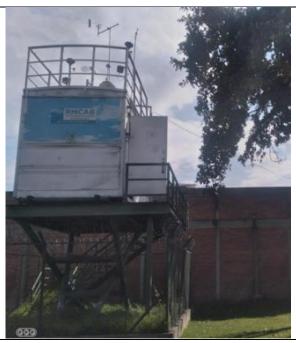
Obstáculos cercanos: La estación se encuentra en el área central Fuentes de emisión cercanos: No se del parque, 4 metros al lado de una edificación propia del parque, no encuentran fuentes fijas de emisión en obstante, la estación se encuentra empotrada sobre una plataforma cercanías de la estación. elevada de aproximadamente 3,5 metros, que garantiza la altura de La estación se encuentra a 65 metros de los sensores y toma muestras por encima de la edificación, y otra la Carrera 80 la cual es una vía principal y edificación a 14 metros de distancia, la cual iguala en altura a los toma presenta alto flujo vehicular en especial muestras de la estación. Así mismo, hay un árbol de porte medio que vehículos de carga desde y hacia la central se encuentra a altura inferior a los sensores y toma muestras, a unos de Abastos. 3 metros de la estación, el cual requiere su poda periódica para evitar posibles interferencias. El siguiente árbol más cercano está a 11 metros.

Seguridad: La estación tiene cerramiento en malla y candado. Adicionalmente el Cayetano Cañizares tiene cerramiento y servicio de vigilancia privada.

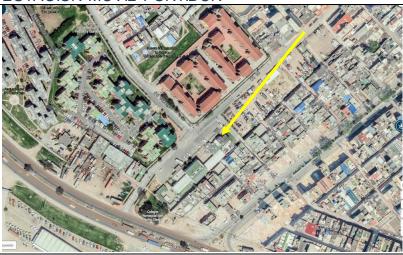
ESTACION MÓVIL FONTIBÓN

Localidad	Fontibón
Dirección	Carrera 98 # 16 B 50
Escala	Vecindario
Tipo de zona	Urbana
Tipo de estación	De tráfico

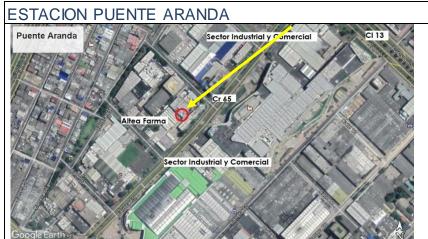
Localidad	Puente
	Aranda
Dirección	Calle 10 #
	65-28
Escala	Vecindario
Tipo de zona	Urbana
Tipo de estación	Industrial

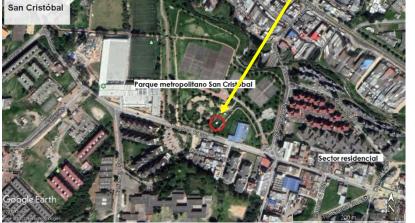
ESTACION SAN CRISTÓBAL

Obstáculos cercanos: La estación se encuentra en el costado Sur del Fuentes de emisión cercanos: No se Parque San Cristóbal, en donde hay presencia de árboles, que con el paso del tiempo han ido creciendo, y requieren de podas periódicas para cercanías de la estación. evitar interferencias. A 10 metros hay un árbol que alcanza los 10 metros de altura, y a mayores distancias, se encuentran otros individuos la Calle 17 A Sur, y a 115 metros de la similares. Más cerca de la estación entre 5 y 7 metros de distancia, hay árboles de menor porte entre 7 u 8 metros de altura que deben ser secundarias y de bajo flujo vehicular podados. En cuanto a edificaciones, la más cercana es una estructura al interior del parque de 2 niveles (unos 5 metros) y a 32 metros de distancia, y se evidencian además bloques de apartamentos de 5 pisos a 65 metros de distancia, cabe destacar que el terreno presenta diferencia de nivel entre la estación (punto más bajo) y las edificaciones mencionadas, lo que sumaría unos 4 metros de más a la altura.

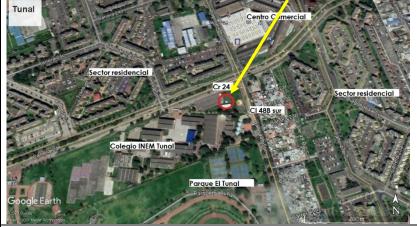
ESTACION TUNAL

Localidad		Tunjuelito
	Dirección		Carrera 24 # 49-86
			sur
	Escala		Vecindario
	Tipo de zor	na	Urbana
	Tipo	de	De fondo
	estación

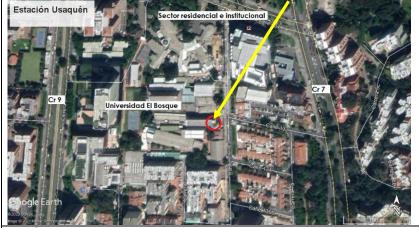
ESTACION USAQUÉN

Localidad	Usaquén			
Dirección	Carrera 7B Bis # 132-			
	1.1			
Escala	Vecindario			
Tipo de zona	Urbana			
Tipo de estación	De fondo

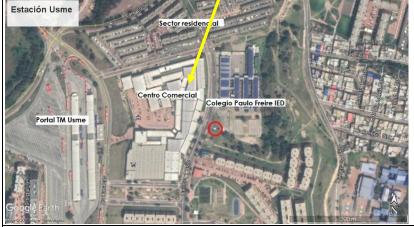
ESTACION USME

Localidad	Usme			
	Dirección	Carrera 11 # 65 D 50			
		Sur			
	Escala	Vecindario			
	Tipo de zona	Urbana			
	Tipo de estación	Residencial
